# Influence de la Fissuration des Couches Intermétalliques sur la Résistance à la Fatigue d'un Acier TRIP après Galvanisation au Trempé à Chaud

Un acier à haute résistance mécanique de type TRIP 800 laminé à chaud, à haute teneur en silicium, est galvanisé par trempage à chaud, à 440°C. Une étude des propriétés mécaniques et du comportement en fatigue sur des éprouvettes normalisées revêtues et non revêtues montre que la galvanisation a un effet non négligeable. Les fissures présentes dans le revêtement et dues à la relaxation des contraintes lors du refroidissement à la sortie du bain de zinc liquide, sont stoppées à l'interface zinc-acier au cours de la sollicitation cyclique. D'autres mécanismes sont à l'origine de la dégradation des propriétés en fatigue.

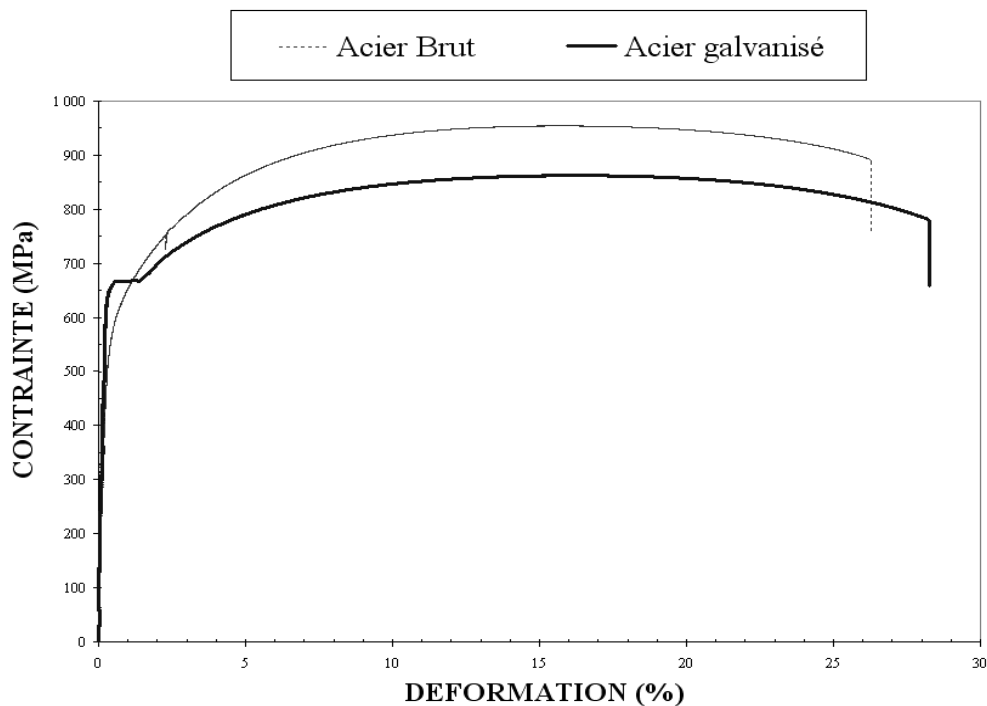
Figure 3 : Essais quasi-statiques pour les acier TRIP800 brut et galvanisé

Les courbes de traction conventionnelles sont obtenues pour l'acier galvanisé et l'acier brut (Fig. 3). Notons que les courbes de tractions de l'acier brut et de l'acier galvanisé sont différentes. En effet, les propriétés mécaniques évoluent après galvanisations : la résistance à la rupture évolue de 954MPa à 862MPa, la limite élastique de 573MPa à 664MPa, et l'élongation totale de 25.8% à 27.9%. De plus, la courbe de l'acier galvanisé comporte un palier de plastification, due à la formation de bandes de Lüders contrairement à l'acier brut.

Après galvanisation au trempé à chaud, les propriétés mécaniques en conditions quasi-statiques évoluent : la résistance à la rupture baisse de 9%, tandis que la limite élastique est augmentée de 15%, et l'élongation totale de 8%. La galvanisation améliore donc la ductilité de l'acier TRIP800 laminé à chaud en entraînant une baisse de la résistance mécanique. Les performances en fatigues sont clairement dégradées après galvanisation. En effet, pour une même étendue de contrainte, de 525MPa, la durée de vie est réduite d'un facteur dix pour l'acier galvanisé par rapport à l'acier brut. Bergengren et Melander [5] imputent la réduction de la résistance à la fatigue à la propagation des fissures provenant du revêtement et relèvent une diminution de la durée de vie avec l'augmentation de l'épaisseur de revêtement (80-225 $\mu\text{m}$ ). Vogt et al. [8] ont la même conclusion. Cependant, Nilsson et al. [7] démontrent que l'épaisseur du revêtement (80-185 $\mu\text{m}$ ) n'a aucune influence sur les propriétés en fatigue. Reumont et al. [3] proposent un schéma de propagation de fissures, basé sur des études antérieures : les fissures se propagent initialement en mode I à partir de la phase  $\delta$ , puis croissent en mode II lorsqu'elles atteignent l'interface zinc-acier. Les investigations menées sur l'acier TRIP800 laminé à chaud, montrent que les fissures contenues initialement dans la couche  $\delta$  se propagent à travers les autres phases, au cours de l'essai de fatigue, mais sont stoppées à l'interface zinc-acier. Ce constat nous amène à penser que d'autres mécanismes sont susceptibles de jouer un rôle dans la dégradation de l'acier TRIP800 après galvanisation au trempé à chaud [9-11]. Ceci est corroboré par le fait que le réseau de fissures pré-existant n'est pas impliqué dans la chute de la durée de vie. Un réseau additionnel est formé dans les aciers, qui présentent une réduction de la durée de vie [5, 8].

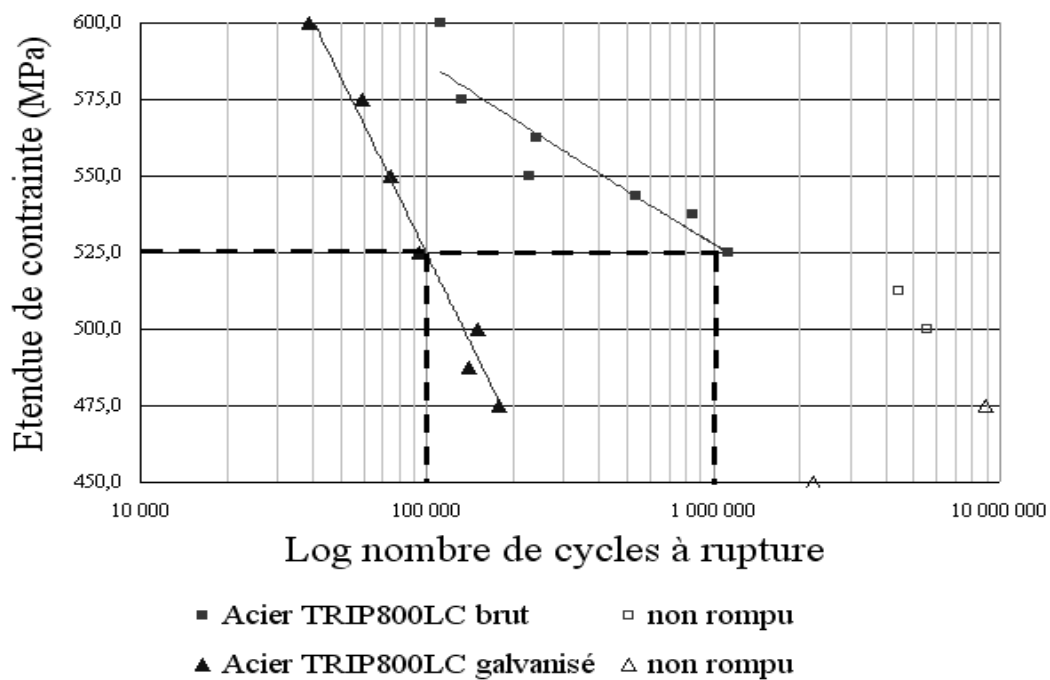
Figure 4 : Courbes de Wöhler de l'acier galvanisé et brut

Les courbes de Wöhler donnent l'étendue des contraintes en fonction du nombre de cycles à rupture. Pour une même étendue de contrainte de 525MPa, le nombre de cycles passe de 1 000 000 pour l'acier brut à 100 000 cycles pour l'acier galvanisé. La limite de fatigue ( $R=0.1$ ) diminue également : de ~515 à 475MPa.
